*Accident  
survenu le 2 mai 2000  
sur l'aérodrome  
de Lyon-Satolas (69)  
au Learjet 35A  
immatriculé G-MURI  
exploité par  
Northern Executive Aviation Ltd*

**RAPPORT**

**g-ri000502**

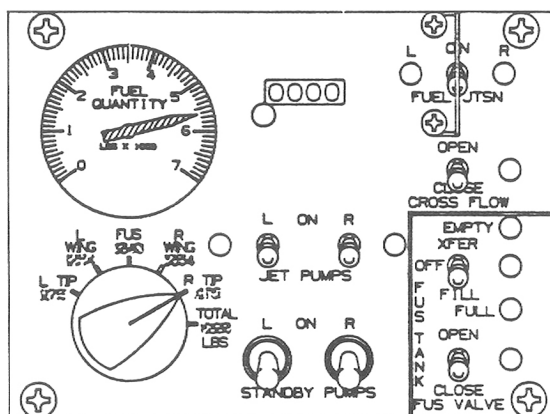
*Schéma du panneau de gestion carburant*

Le système carburant du Learjet 35A comporte deux réservoirs de bout d'aile d'une capacité de 1 150 lb chacun, deux réservoirs de voilure de 1 254 lb chacun et un réservoir de fuselage de 1 340 lb. La consommation du carburant s'effectue par transfert des réservoirs de bout d'aile aux réservoirs de voilure. Le transfert du réservoir de fuselage vers les réservoirs de voilure s'effectue normalement par positionnement de l'interrupteur TANK XFER-FILL sur la position XFER. La vanne
